Evaluación geotécnica de la cantera Llicllao en la construcción de una carretera en Pasco

Geotechnical evaluation of the Llicllao quarry in the construction of a highway in Pasco

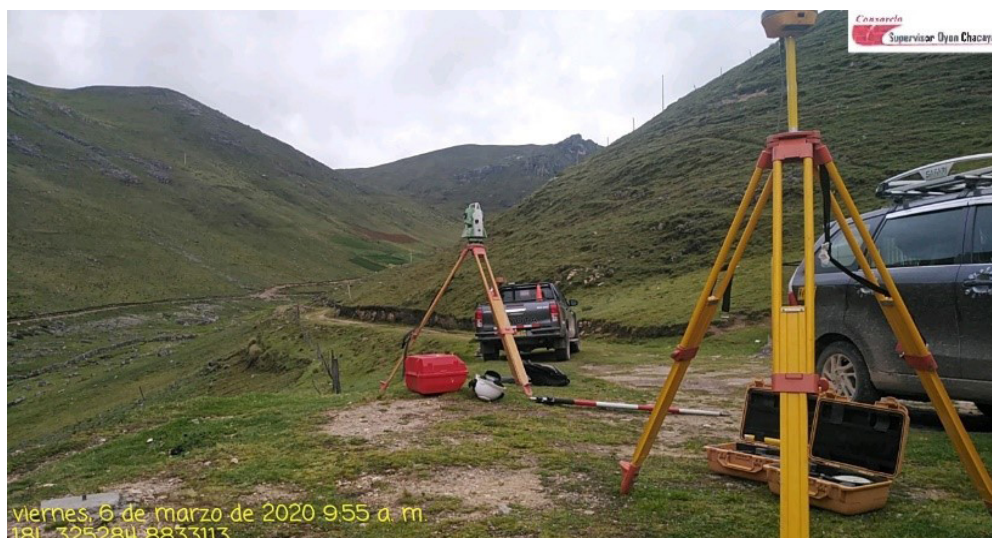
Figura 3
 Construcción de la poligonal principal de apoyo

Tal como muestra la Figura 3, la construcción de la poligonal principal de apoyo para realizar el levantamiento topográfico de la cantera Lliclao fue realizado con fecha 06 de marzo del 2020, antes del

inicio de la medida de inmovilización social obligatoria decretada por el Gobierno Nacional.

El levantamiento topográfico de la cantera en estudio fue enlazado a la poligonal principal de apoyo de la Obra: “Mejoramiento de la Carretera Oyón – Ambo, Tramo II: Dv. Cerro de Pasco (Km. 181+000) – Dv. Chacayán (Km. 230+000) cuyo proyecto en sí esta enlazado a la Red Geodésica Satelital (REGEN) y a la Red de Nivelación nacional, utilizando como base la información topográfica del proyecto vial, tal como se muestra en la Tabla 3 y Tabla 4.

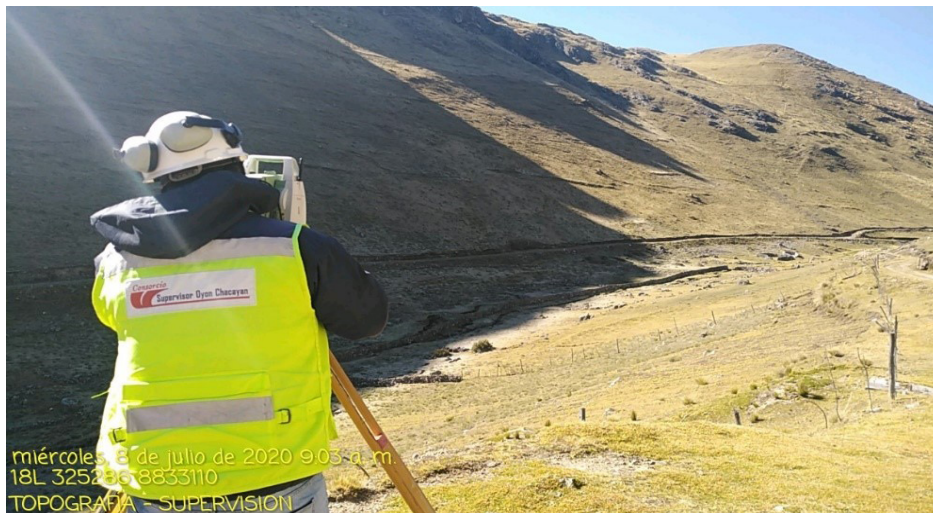
Figura 4
Levantamiento topográfico de la cantera Llicllao

Tal como muestra la Figura 4, el levantamiento topográfico de la cantera Llicllao fue realizado con fecha 08 de julio de 2020, una vez reiniciadas las actividades

de construcción posterior a la inmovilización social obligatoria decretada por el Gobierno Nacional.

Una vez obtenidos los datos de estación total, estos son procesados, verificados y exportados al Excel donde son ploteados en el programa de dibujo AutoCAD Civil 3D 2018 tal como se muestra en la Figura 4.

Para esta cantera se obtuvo un volumen bruto de 932,035.68 m³ de material; sin embargo, el volumen neto de material aprovechable en la cantera de cerro Llicllao es por un volumen equivalente a 150, 886. 728

m³. Finalmente, a dicho volumen, tuvo que descontarse el espesor de la capa orgánica superficial sobre la cual se obtiene un volumen útil de 143,342.39 m³, tal como se muestra en la Tabla 6.
