Detección automatizada de grietas en pavimentos flexibles en vías urbanas para asegurar el tiempo de vida útil

Automated crack detection in flexible pavements on urban roads to ensure service life

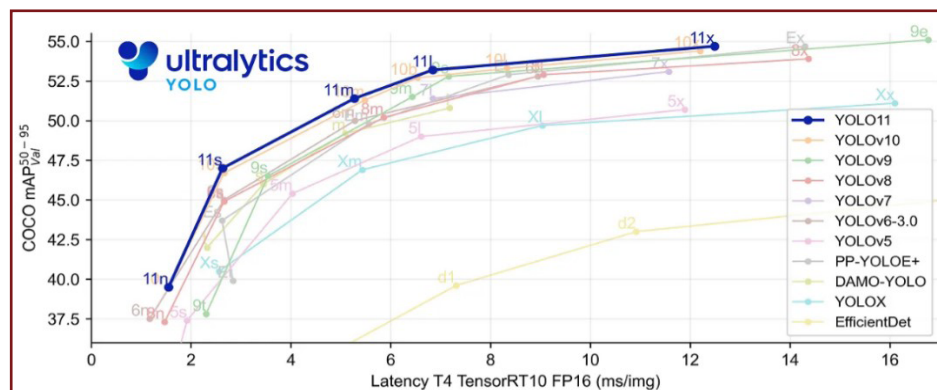
Figura 1
Comparación de YOLO versión 11 con las versiones anteriores

Para la investigación se ha utilizado el algoritmo YOLO versión 11 pues de acuerdo con la empresa Ultralytics desarrolladora que esta inteligencia artificial de visión por computadoras este modelo es superior a los anteriores, presenta mayor rapidez, precisión y eficiencia, pues admite toda gama de tareas de visión artificial, posee la característica de tener una extracción mejorada de información y una implementación fluida entre plataformas, para poder comparar y hacer demostrable su eficacia, se presenta el análisis desarrollado por la empresa Ultralytics donde se compara YOLO versión 11 con sus versiones anteriores en la Figura 1.

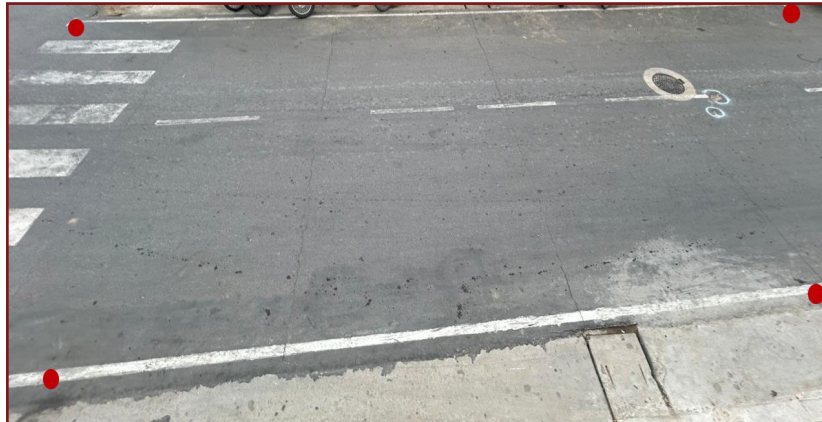
Figura 3

Etiquetado de puntos rojos como área limitante dentro de la imagen a analizar por el modelo en el proyecto con CUI N°2653467

Se procedió a recolectar las fotografías en las cuadras de los proyectos a analizar con una cámara de celular; de acuerdo al método PCI, donde para cada unidad de análisis existe un promedio de $230 \pm 93 \text{ m}^2$ en el caso de pavimentos flexibles, es decir que se tiene que tener un área de estudio mínima de 137 m^2 y un área máxima de 323 m^2 , se procedió la toma de fotografías en áreas de 140 m^2 en promedio, es decir 7 ml de ancho por 20 ml de largo, a una altura de 3ml cada imagen, tal como se muestra en las Figuras 3 y 4 que se presenta a continuación:

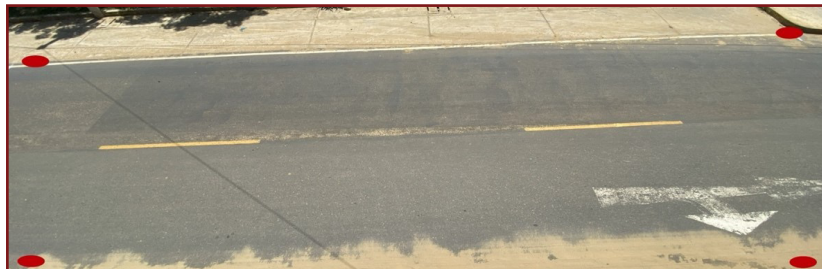
Figura 4

Etiquetado de puntos rojos como área limitante dentro de la imagen a analizar por el modelo en el proyecto con CUI N°2455330

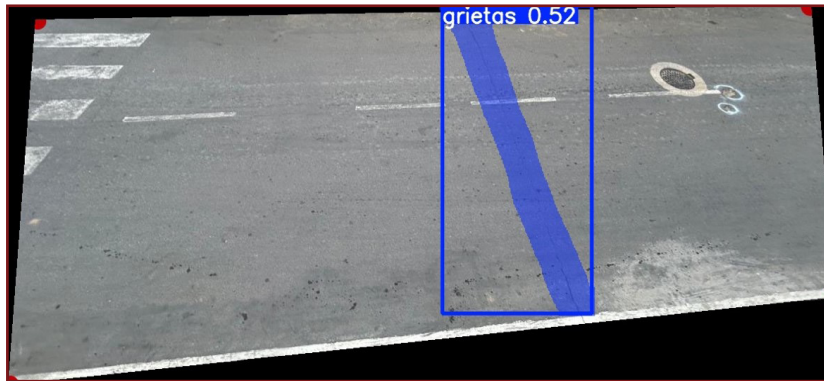
Figura 5

Imagen con grietas en el pavimento Jr. Perú Cdra N°01 – Unidad de análisis 01

Nota. Esta imagen corresponde al Jr. Perú cuadra N°01 – Unidad de análisis 01, el modelo ha detectado 01 grieta en el pavimento con una longitud de 0.35 ml respectivamente.

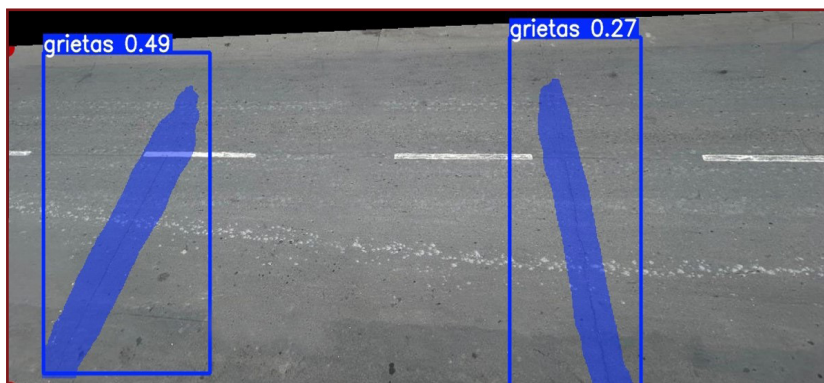
Figura 6

Imagen con grietas en el pavimento Jr. Perú Cdra N°01 – Unidad de análisis 03

Nota. La imagen corresponde al Jr. Perú cuadra N°01 – Unidad de análisis 03, el modelo ha detectado 02 grietas en el pavimento con una longitud de 0.21 ml y 0.97 ml respectivamente, haciendo un valor entre las dos de 1.18 ml de grietas con el modelo.

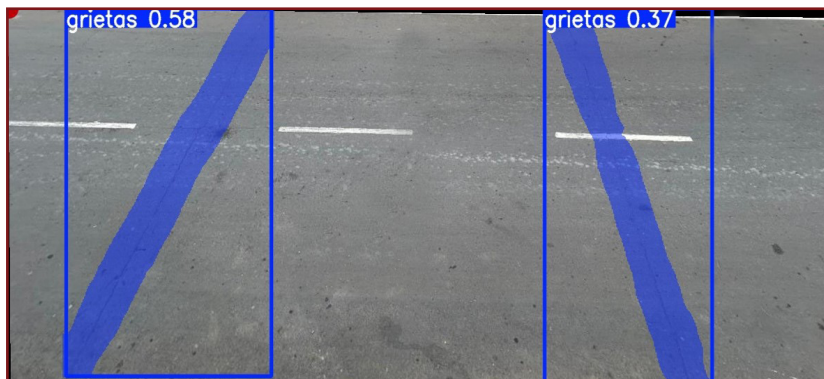
Figura 7

Imagen con grietas en el pavimento Jr. Perú Cdra N°01 – Unidad de análisis 04

Nota. Jr. Perú cuadra N°01 – Unidad de análisis 04, el modelo ha detectado 02 grietas en el pavimento con una longitud de 0.20 ml y 1.61 ml respectivamente, haciendo un valor entre las dos de 1.81 ml de grietas con el modelo.

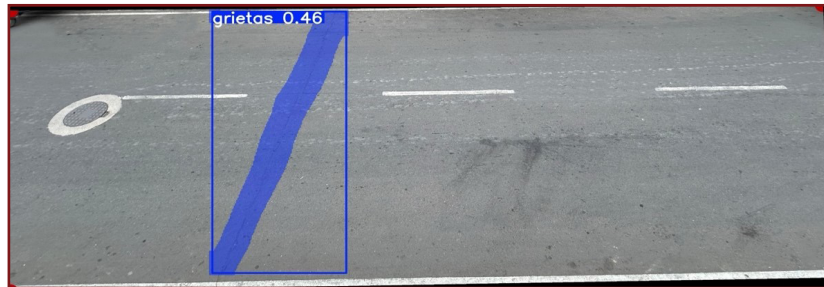
Figura 8

Imagen con grietas en el pavimento Jr. Perú Cdra N°01 – Unidad de análisis 05

Nota. Esta imagen corresponde al Jr. Perú cuadra N°01 – Unidad de análisis 05, el modelo ha detectado 01 grieta en el pavimento en una longitud de 0.62 ml respectivamente.

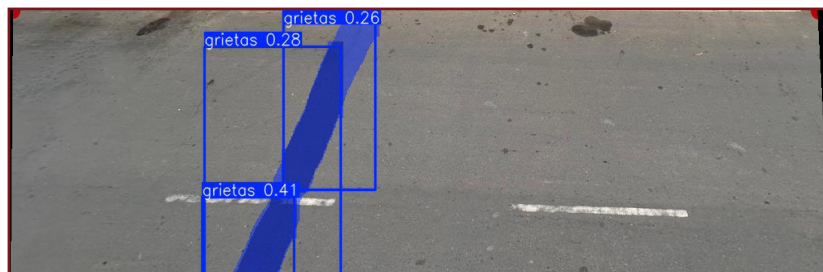
Figura 14

Imagen con grietas en el pavimento Jr. Amazonas Cdra N°01 – Unidad de análisis 15

Nota. Esta imagen corresponde al Jr. Amazonas cuadra N°01 – Unidad de análisis 15, el modelo ha detectado 03 grietas en el pavimento en una longitud de 0.29 ml, 0.30 ml y 0.23 ml respectivamente, haciendo un valor entre las tres de 0.82 ml de grietas con el modelo.

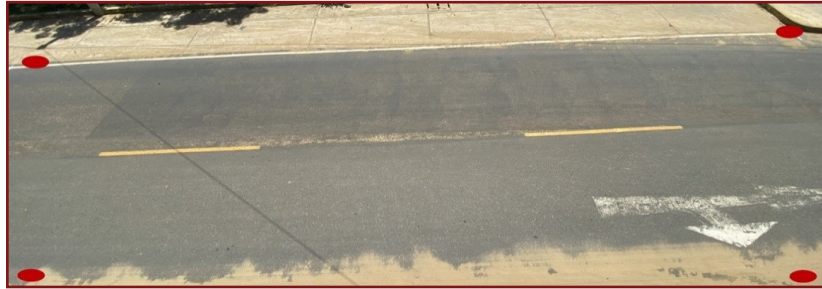
Figura 15

Imagen sin grietas en el pavimento Jr. Ahuashiyacu Cdra N°01 – Unidad de análisis 01

2653467 fue ejecutada por administración directa, y en proyecto con CUI N° 2455330 por contrata, así mismo el primero de los proyectos esta frente a la plaza del distrito, presentando un mayor porcentaje de transitabilidad, el segundo proyecto si bien esta en una zona con un tránsito considerable, existe momento en que este no es muy alto, lo cual hace que el desgaste del pavimento sea menor y más lento. En la siguiente imagen se muestra la unidad de análisis 01 del proyecto con CUI N° 2455330.

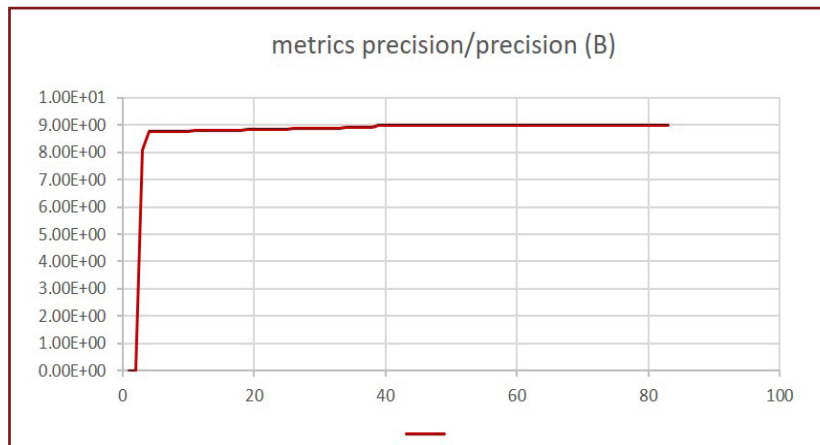
Figura 16

Imagen de la métrica Precisión/Precisión

Crece desde el punto 0 hasta el 80% de manera vertical, en adelante mantiene un rendimiento estable lo cual asegura la confiabilidad de los resultados, pues indica que de todas las veces que el modelo a identificado una grieta el 90% ha sido verdad.

De acuerdo con las métricas de evaluación del modelo, la métrica de precisión/Presición analiza que, de la cantidad de cosas detectadas, cuantas son verdaderamente grietas con un valor del 90%, lo cual indica que de cada 10 cosas que el modelo interpreta como grietas, 9 son verdaderas y 1 es falsa, teniendo de esta forma un alto porcentaje de confiabilidad. La métrica Recall, analiza que, de todas las grietas que realmente eran grietas, cuantas he conseguido detectar, con un valor estable del 90%, haciendo que, de 10 grietas reales, 9 sean detectadas y 1

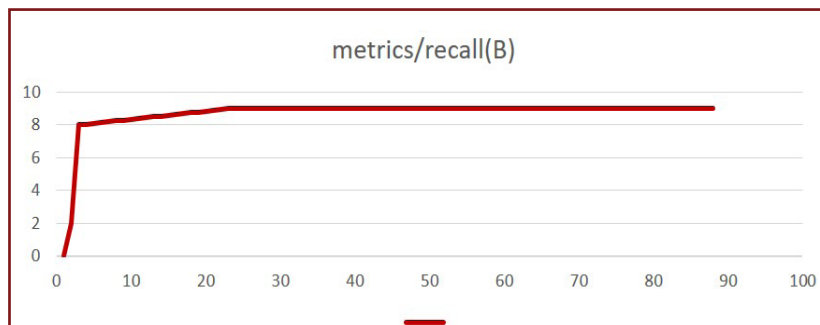
Figura 17

Imagen de la métrica Recall

La métrica de recall indica que el modelo aprende rápidamente, y pasa de 0 a 80% muy rápidamente, con fluctuaciones muy leves dentro de los valores de 5 a 25, como se observa se mantiene estable desde del punto 25 con un valor de 90%, indicando que, de 10 grietas realmente verdaderas, detecta correctamente 9.

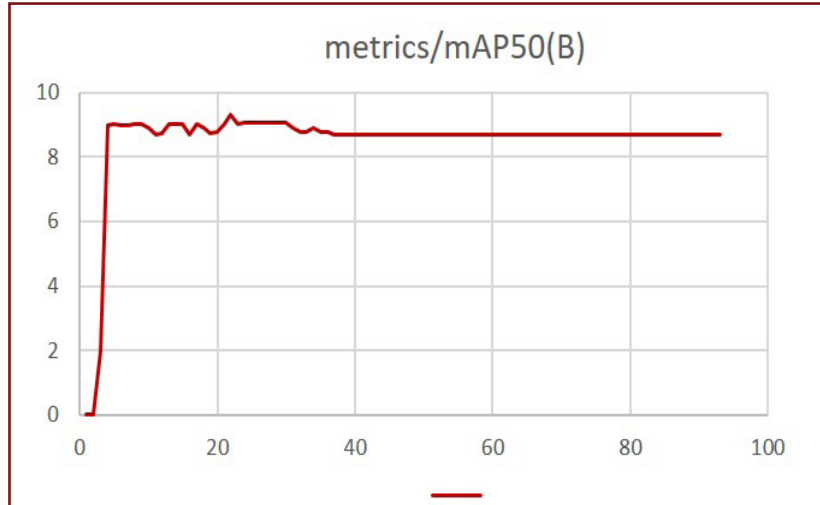
Figura 18
Imagen de la métrica mAP50

La métrica mAP50 igualmente en sintonía con las métricas anteriores demuestra un aprendizaje rápido del modelo, presentando fluctuaciones entre los puntos 10 al 38, luego se estabiliza y presenta una precisión de 87%, indicando que las detecciones consideradas fáciles han sido detectadas en ese porcentaje.

no, presentando un alto valor de confiabilidad. La métrica mAP50 presenta un valor de 87%, esta métrica mide la precisión del modelo para las detecciones fáciles, como por ejemplo grietas cuando en la imagen del pavimento no existe ningún otro elemento como sombras, lluvias, vehículos, u otra falla, y finalmente la métrica mAP50-95, mide la precisión del modelo para las detecciones en entornos con dificultad de detección, es decir cuando en la imagen se presentan otro tipo de fallas como piel de cocodrilo o ahuellamientos, así como sombras, lluvias, vehículos entre otros, teniendo un valor del 91%, haciendo que la confiabilidad del modelo ante las imágenes presentadas de los proyectos analizados sea muy alta, lo cual ha sido reforzada con la comparación visual en campo.

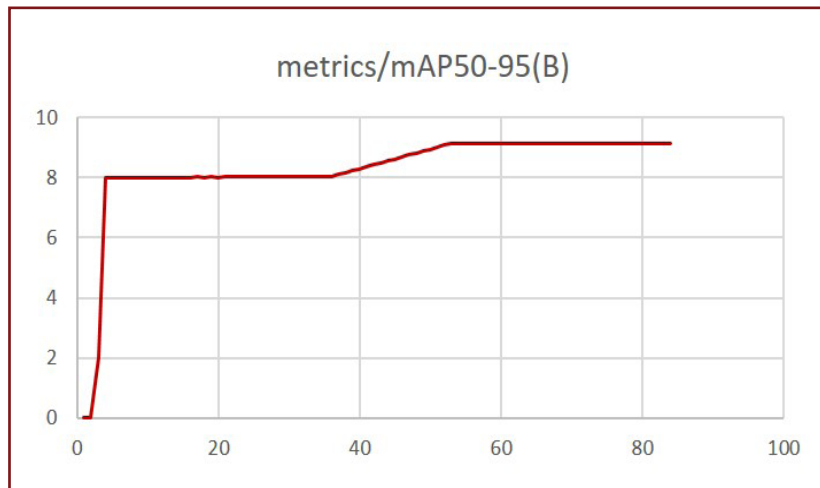
Figura 19
Imagen de la métrica mAP50-95

La métrica mAP50-95 presenta un aprendizaje rápido del modelo, así como fluctuaciones entre los puntos 35 al 55, luego presenta una estabilidad que llega hasta el 91%, lo cual indica el porcentaje de detección del modelo ante diferentes niveles de dificultad.
